## PROPOSTA DE INTERVENÇÃO EM ÁREAS DE RISCO GEOMORFOLÓGICO: O CASO DA COMUNIDADE PINGO D'ÁGUA, MANAUS-AM

Este trabalho apresenta propostas de intervenções estruturais e não estruturais para uma área de risco na Comunidade Pingo D'água, Zona Leste de Manaus-AM, afetada pelo avanço progressivo de uma voçoroca que tem resultado em vítimas fatais e perdas habitacionais. A metodologia empregada baseou-se em visitas técnicas realizadas entre março/2024 e fevereiro/2025 por equipe multidisciplinar composta por pesquisadores da Universidade Federal do Amazonas (UFAM) e técnicos da Defesa Civil Municipal. Durante os levantamentos, foram aplicados procedimentos técnicos que incluíram: observação direta com fichas técnicas para registro das características geológicas locais e morfométricas da encosta e da voçoroca; caracterização do uso e ocupação do solo nas áreas à jusante e montante; entrevistas com moradores para reconstituição histórica do processo erosivo e seus impactos; e levantamento aerofotogramétrico com drone, posteriormente processado em ambiente de SIG. Os dados coletados foram complementados com informações de pesquisas anteriores e imagens históricas de satélite para análise

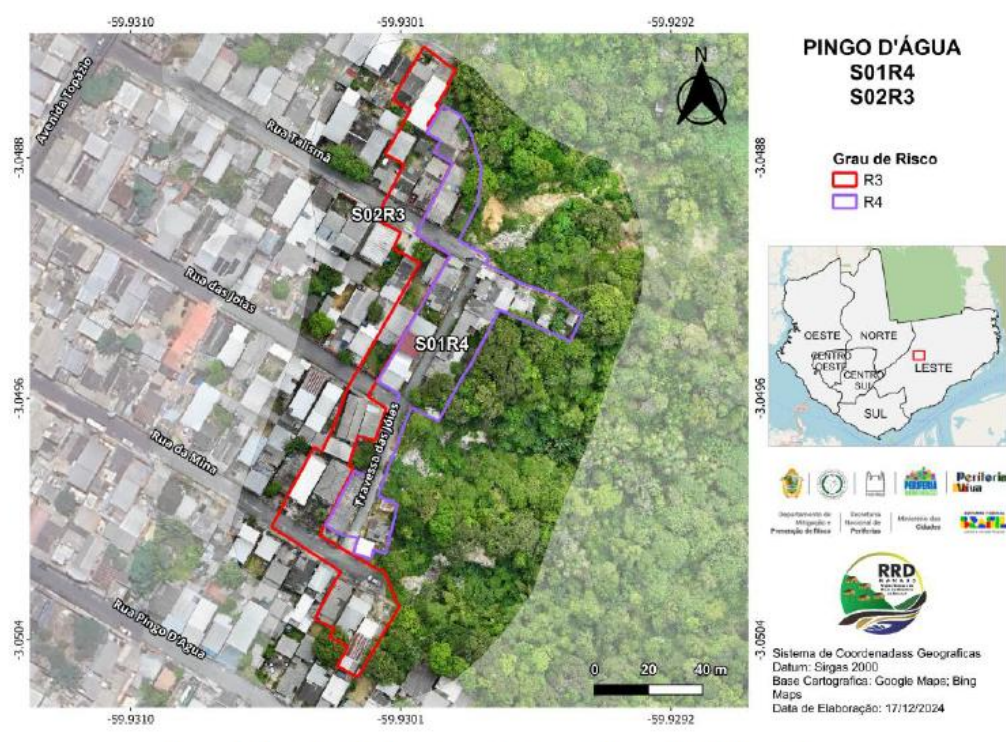
**Figura 1:** Localização dos setores de risco da Comunidade Pingo D'Água.

A área de estudo está localizada na Zona Leste da Cidade de Manaus, na Comunidade Pingo D'água (Figura 1), compreendendo uma das regiões mais afetadas pela ocorrência de voçorocamentos. Encontra-se no Comunidade Pingo D'água.
