## **GEOMORFOLOGIA URBANA EM UNIDADE DE CONSERVAÇÃO: O CASO DO PARQUE ECOLÓGICO GUNNAR VINGREN, BELÉM-PA**

Isabelle Santos Benito <sup>1</sup>  
Rita Denize de Oliveira <sup>2</sup>

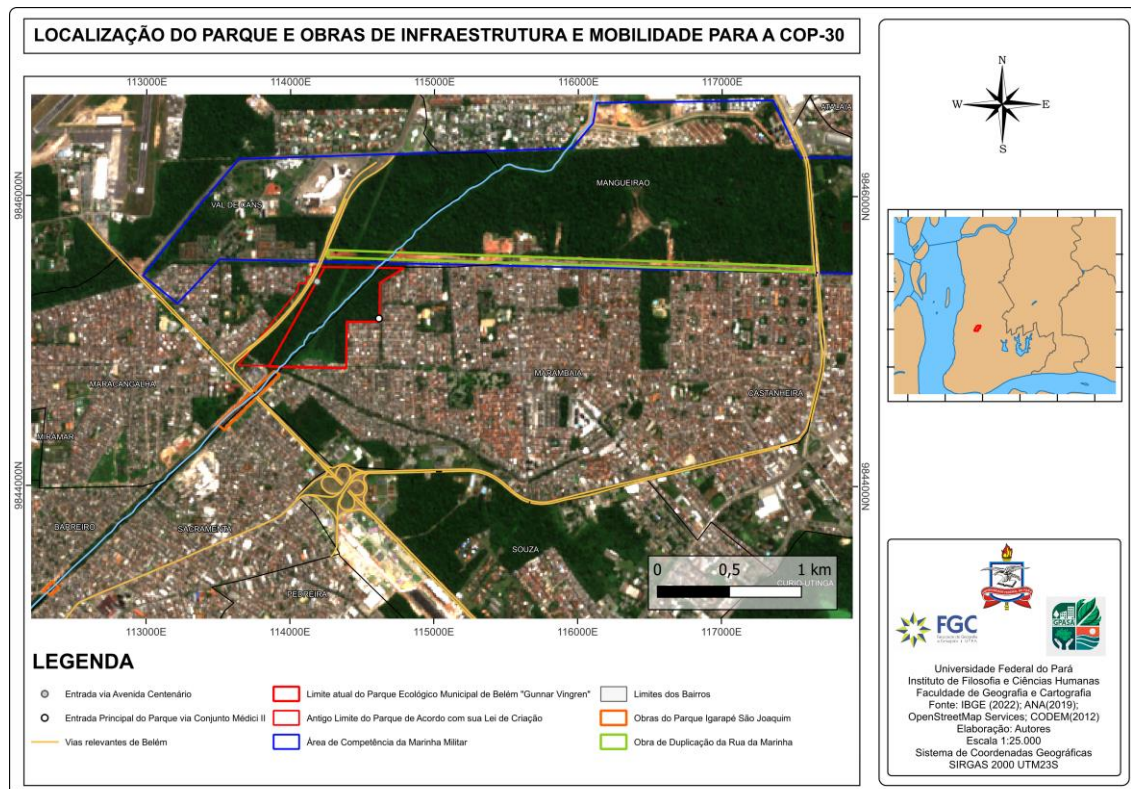
Mapa 1- Localização do Parque Ecológico Municipal de Belém Gunnar Vingren juntamente com as obras de mobilidade visando o evento climático.

Residentes das comunidades dos bairros vizinhos(especialmente do Barreiro, Sacramenta e Telégrafo) relataram que o canal transbordou diversas vezes, impedindo a circulação de pedestres e veículos, especialmente em períodos de chuva intensa e maré alta.
