# ENTRE A NASCENTE E A COMUNIDADE: ANÁLISE AMBIENTAL DA NASCENTE DO RIO PIAUÍ NA COMUNIDADE DE VILA BANANEIRAS EM ARAPIRACA – AL

MAPA DE LOCALIZAÇÃO DE UMA NASCENTE DO RIO PIAUÍ NA
VILA BANANEIRAS NO MUNICÍPIO DE ARAPIRACA

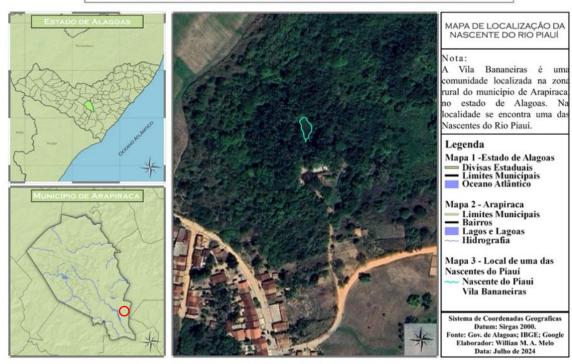
Figura 1.

O conjunto de Mapas da figura 1 apresenta a localização da Vila Bananeiras em relação ao município de Arapiraca e ao estado de Alagoas, destacando a sub-bacia hidrográfica do rio Piauí. Um terceiro Mapa exibe uma Imagem de satélite da vegetação ciliar na área da nascente, permitindo visualizar a dimensão da APP.

O geoprocessamento foi a técnica utilizada para a produção desses Mapas, integrando bases cartográficas e dados ambientais específicos, sendo um recurso didático e exclusivo para esta pesquisa.

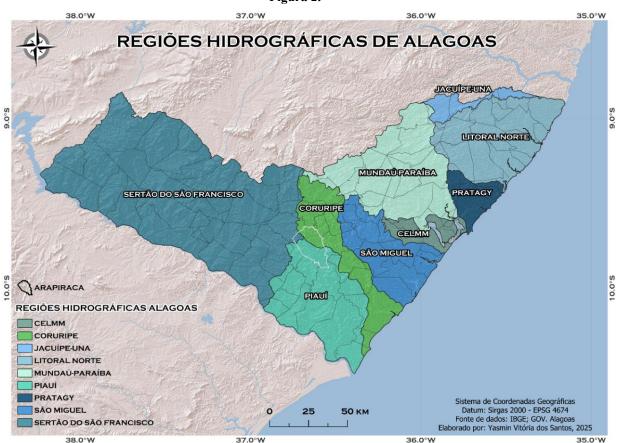
Figura 2.

Também está representada na figura 2 a divisão das nove Unidades Estaduais de Gestão de Recursos Hídricos de Alagoas, conforme a Resolução nº 2/2019 do CERH, essencial para compreender a organização territorial dos recursos hídricos no estado.

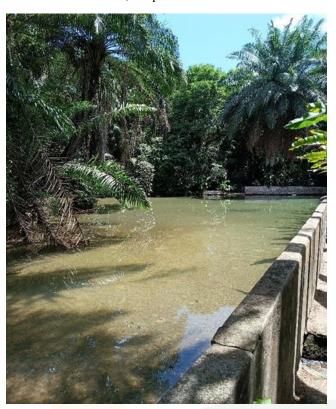
Abaixo, a figura 3 mostra o reservatório de água antes de ser distribuída para as casas, a figura 4 é a imagem da barreira protetora feita pelo IMA/AL e a figura 5 e 6 mostram uma parte da mata ciliar.

**Figura 3.** Registro da área de Nascente e Mata Ciliar em umas das nascentes do rio Piauí na Vila Bananeiras, Arapiraca – AL.

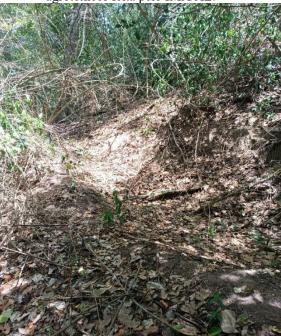
**GEOMORFOLOGIA**Figura 4. Imagem da barreira de escoamento seguro da água da chuva contaminada pelos agrotóxicos feita pelo IMA/AL.

Outro ponto que deve ser considerado pertinente, é que, nas proximidades da mata ciliar da nascente existem diversas plantações agrícolas dos moradores, para impedir que os agrotóxicos que escorrem em períodos de chuva em direção a nascente, o Instituto do Meio Ambiente de Alagoas (IMA/AL) cavou uma barreira que faz a água contaminada pelos agrotóxicos escorra para outra direção longe dos locais de afloramento de água. Sobre os dados da análise da qualidade da água bruta, dos parâmetros físicos, químicos e biológicos, mais a vazão, foram enviados dois ofícios de solicitação para a CASAL, empresa responsável pelo tratamento e distribuição da água para as comunidades, entretanto por conta de questões burocráticas exigidas pela empresa para a liberação dos dados não foi possível a obtenção desses dados para complementar a pesquisa.

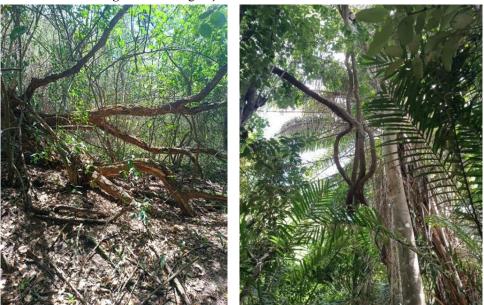
Figura 5 e 6: vegetação da Mata ciliar no entorno da nascente.

A vegetação ciliar identificada inclui espécies da Mata Atlântica como Ingazeiro, Pau-ferro, Jatobá, Jacarandá, Ipê roxo, Craibeira, Aroeira, entre outras. A diversidade encontrada reforça a importância ecológica da área. Relatos do Sr. Arlindo Silvestre, responsável pela proteção da nascente, indicam práticas de filtragem da água e a construção de barreiras contra a contaminação por agrotóxicos, com apoio do Instituto do Meio Ambiente de Alagoas (IMA/AL).
