SOBRE ÁGUA NO SEMIÁRIDO BRASILEIRO

FATORES DE DEGRADAÇÃO AMBIENTAL NO ENTORNO DOS AÇUDES PADRE IBIAPINA E MACAPÁ, NO MUNICÍPIO DE PRINCESA ISABEL, PB

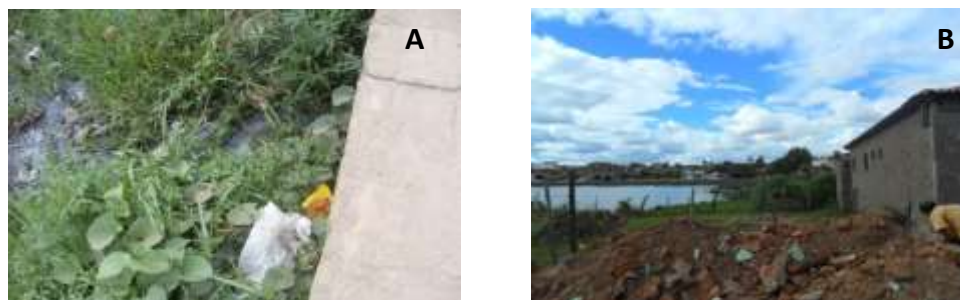
Segundo Oliveira (2012), atualmente, o açude Padre Ibiapina possui 800.000 m³ e encontra-se poluído (Figura 3), devido ao lançamento de efluentes *in natura* provocando inúmeros problemas a população que vive no entorno do reservatório.

Figura 3 – Efluentes lançados *in natura* no corpo hídrico (A) e Urbanização no entorno do açude Padre Ibiapina (B). Fonte: Florentino (2014).

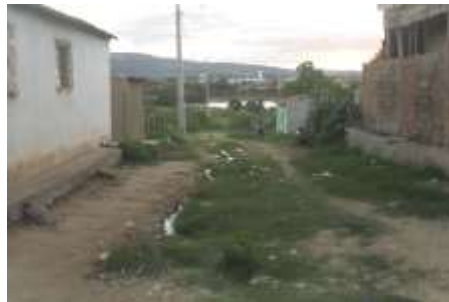
O açude Macapá abasteceu a cidade e como os outros reservatórios, também foi poluído. Com o passar do tempo à urbanização foi se estabelecendo nas suas margens provocando assoreamento e desmatamento da mata ciliar (Figura 4).

Figura 4 – Efluentes sendo lançados no açude Macapá.
Fonte: Florentino (2014).

O reservatório atualmente está assoreado, devido à prática da agropecuária as suas margens, os esgotos configuram-se em problemas que afetam suas águas, além disso, as construções as suas margens contribuem para que a poluição se intensifique principalmente no açude Padre Ibiapina que é o mais prejudicado com a ação antrópica.

O açude Macapá aparentemente não apresenta plantas como aguapés que aparecem geralmente em águas poluídas indicando alto grau de poluição. Os peixes também estão presentes em suas águas o que indica que a água ainda possui um bom nível de oxigênio. Se os esgotos cessassem e houvesse a revitalização do açude Macapá com reflorestamento das suas margens para a recomposição da mata ciliar e o controle das atividades agrícolas nas margens, o açude poderia se recuperar através da autodepuração⁴.
